MEMORANDO INTERNO Nº 179/2014 – SEPLU

LAUDO TÉCNICO

Antigo Fórum

Endereço: Rua Capitão Ernesto Nunes, 51 – Centro - São Bento do Sul – SC

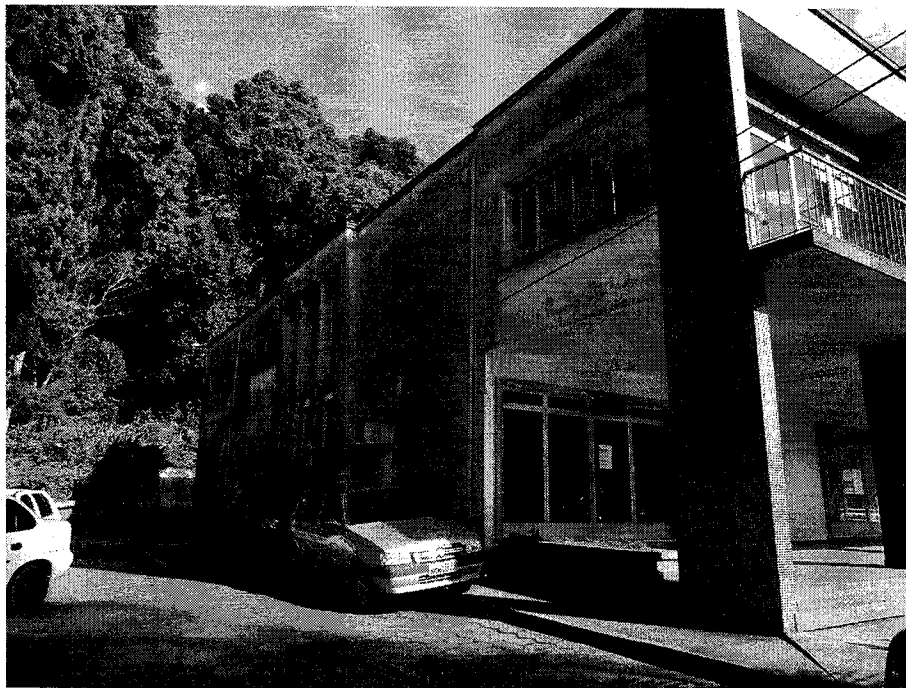
5.6 Revestimento Paredes/Tetos – Necessita pintura interna. Externamente é indicada a remoção do reboco, de forma a executá-lo novamente e nova pintura.

Foto 2: Fachada lateral esquerda – Reboco e pintura danificados

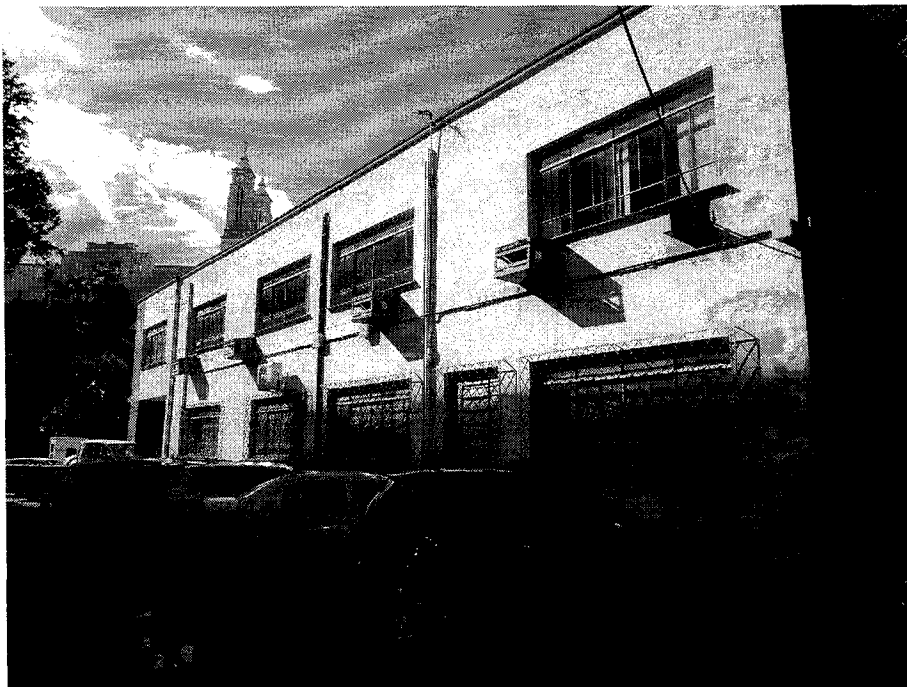
5.11 Instalações Elétricas – Parte das instalações elétricas foram feitas externamente. Deverão ser revisadas e redimensionadas.

Foto 3: Fachada lateral direita – Reboco e pintura danificados, instalações elétricas externas.

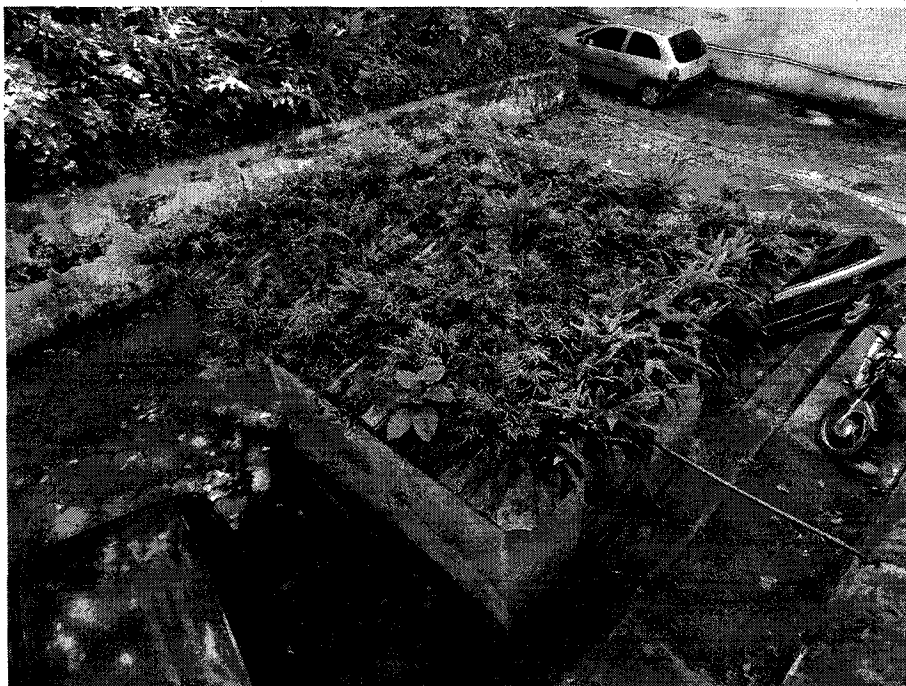
Foto 4: Fundos – Anexo com vegetação na cobertura.

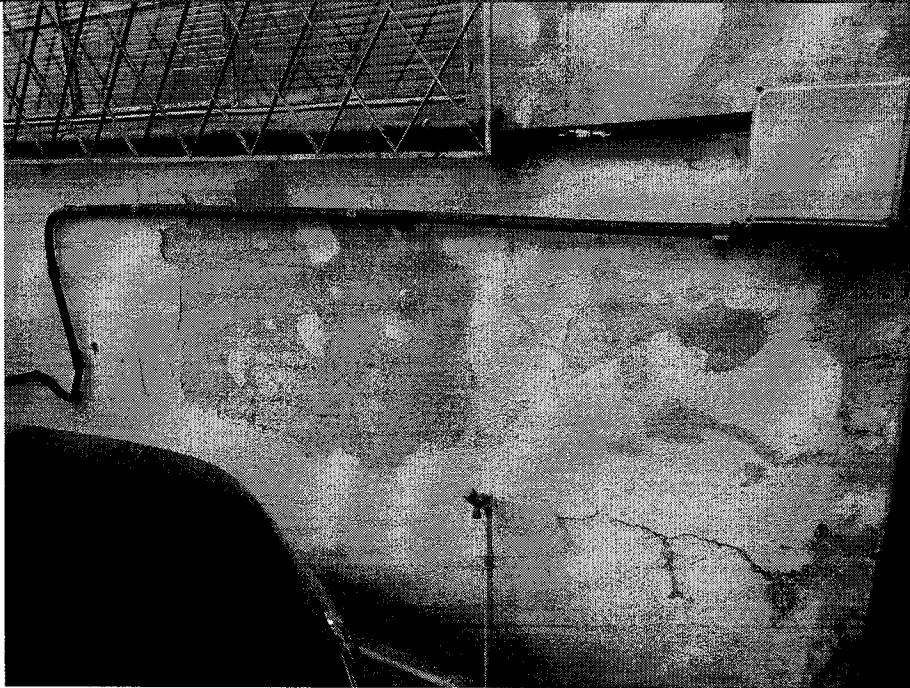
Foto 5: Reboco e pintura danificados.

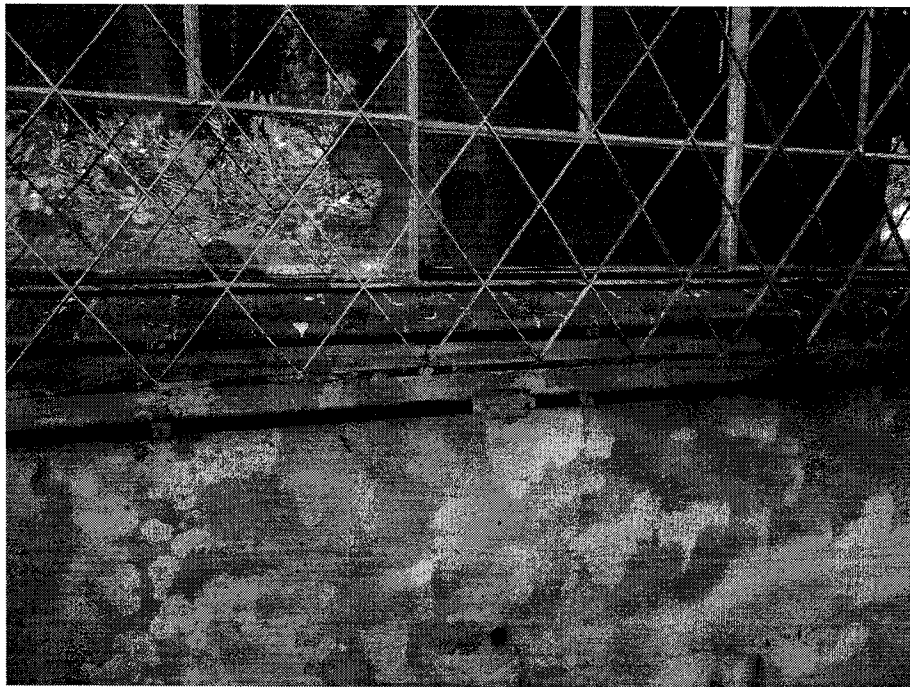
5.8 Janelas de ferro – É necessária a substituição das janelas de ferro, por apresentarem corrosão.

Foto 6: Esquadria com corrosão.

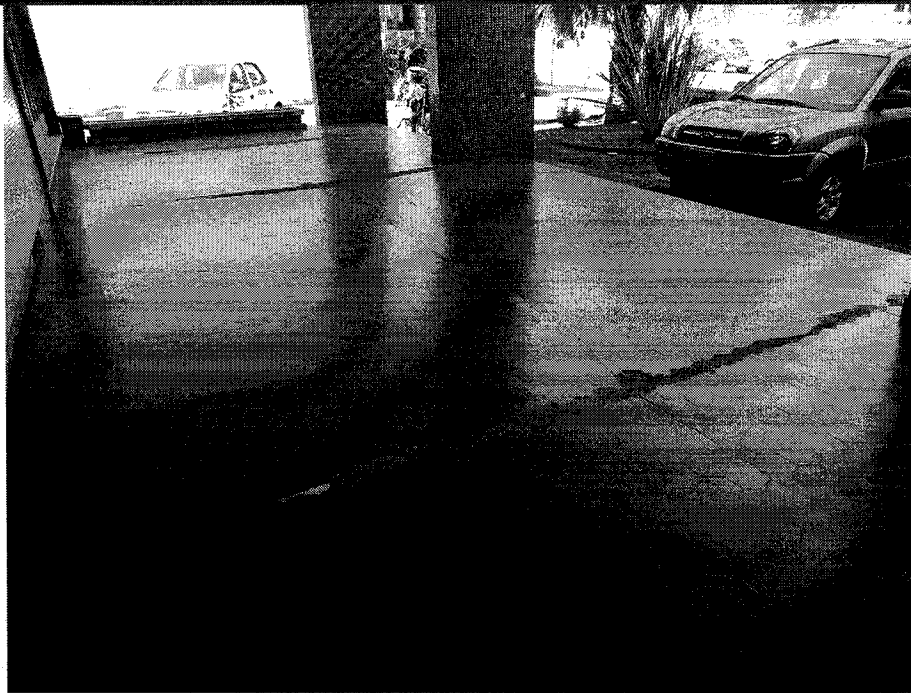
Piso cerâmico acesso frontal – Apresenta rachaduras em função do contrapiso estar cedendo.

Foto 7: Piso rachado e contrapiso que cedeu.

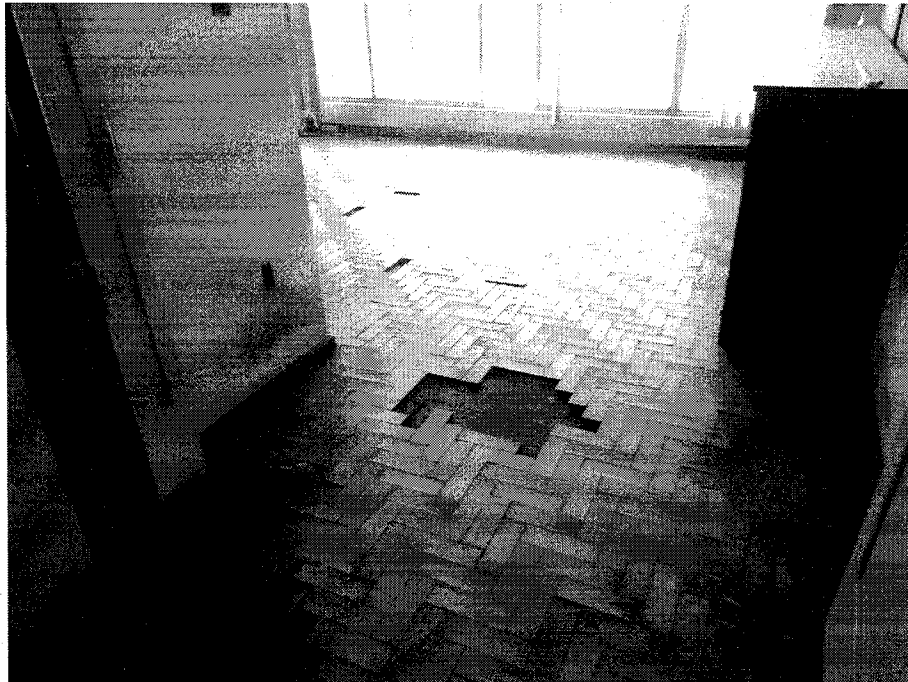
Piso taco de madeira 1º pavimento – Parcialmente danificado, podendo ser recuperado.

Foto 8: Piso taco de madeira danificado e faltante.

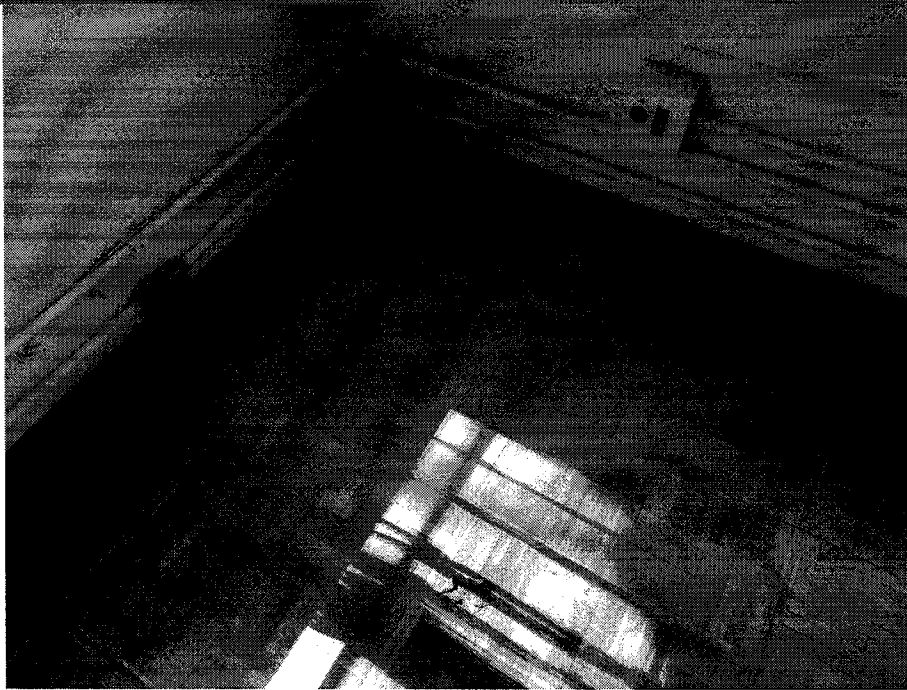
Foto 9: Piso danificado.

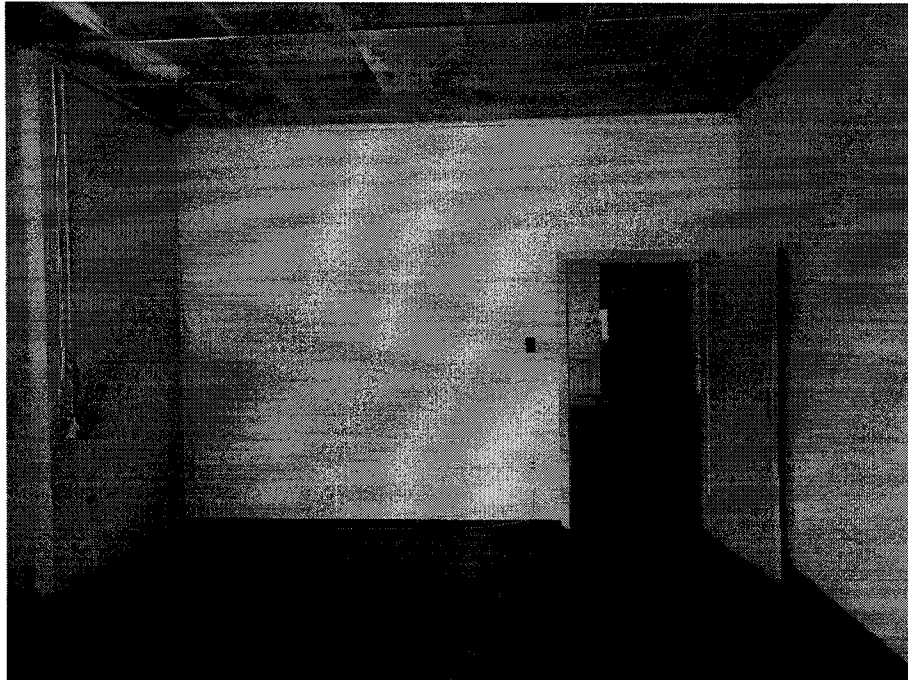
5.4 Forro 2º pavimento – Faltante em alguns locais e danificado em função das infiltrações.

Foto 10: Forro danificado.

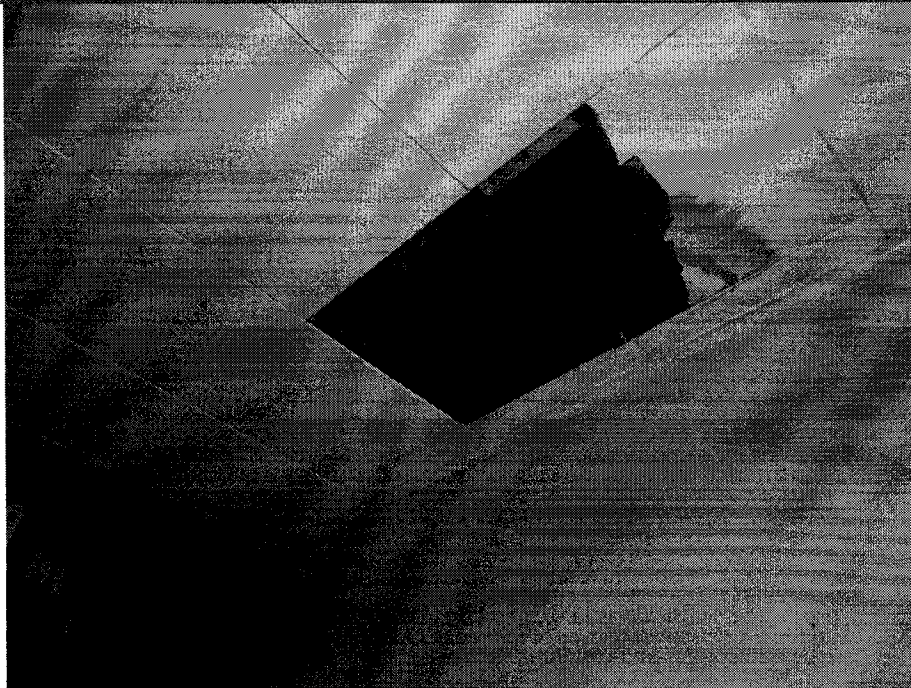
Foto 11: Forro danificado.

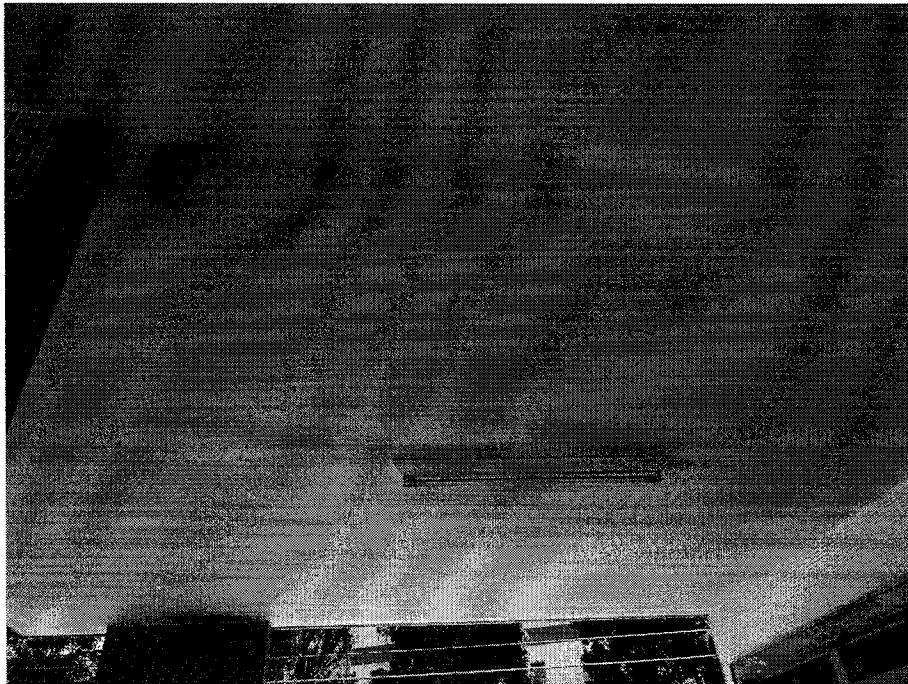
5.1 Estrutura – Laje entre o 1º piso e o 2º piso bem como marquise da fachada frontal apresentam sinais de infiltrações.

Foto 12: Laje com infiltração.

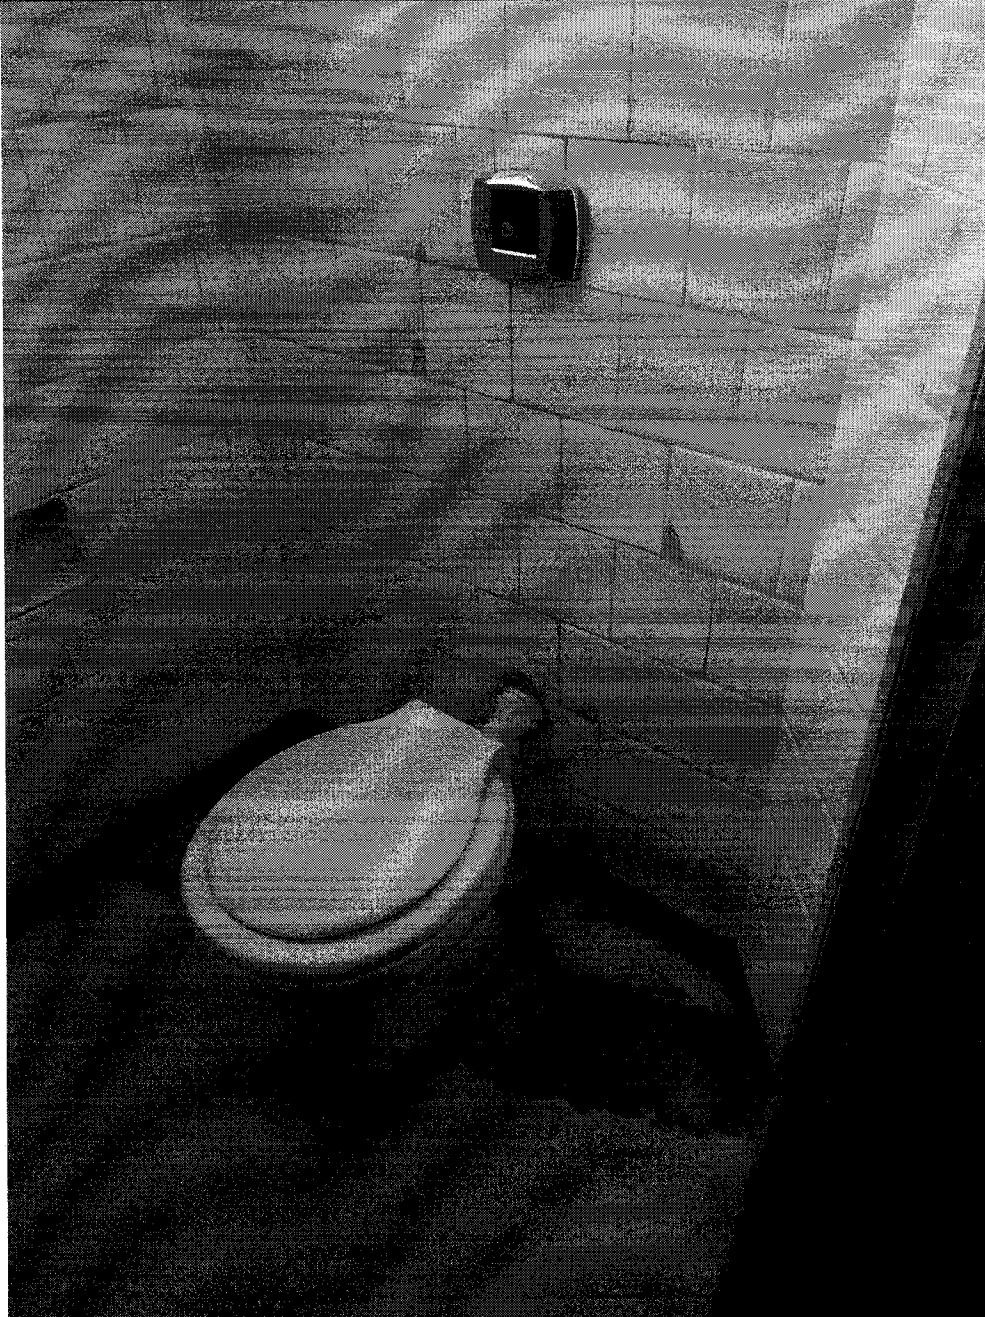
Foto 13: Piso danificado.

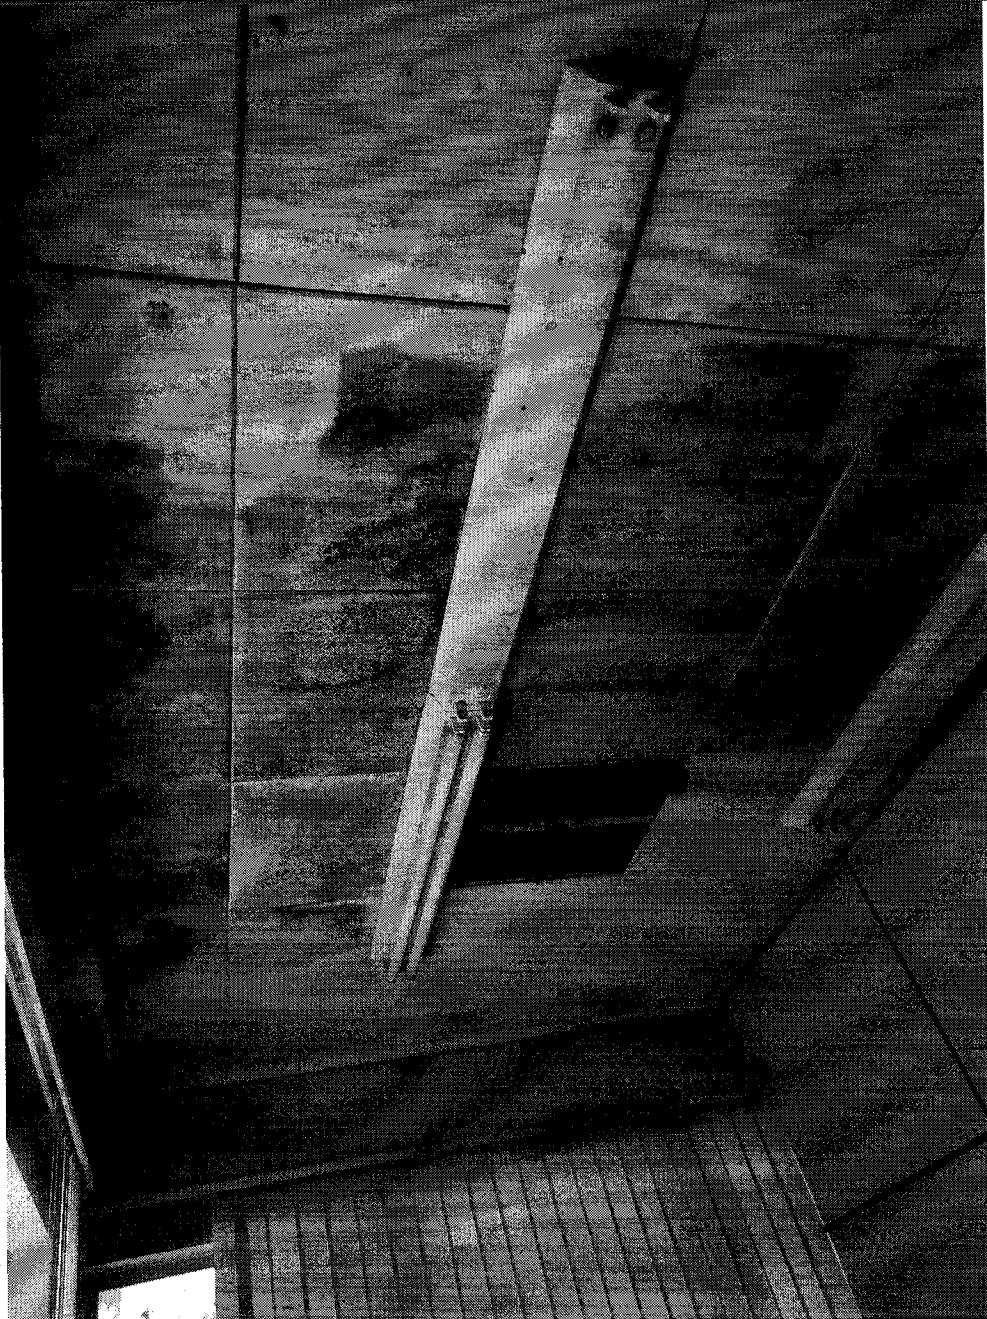
Foto 14: Forro danificado

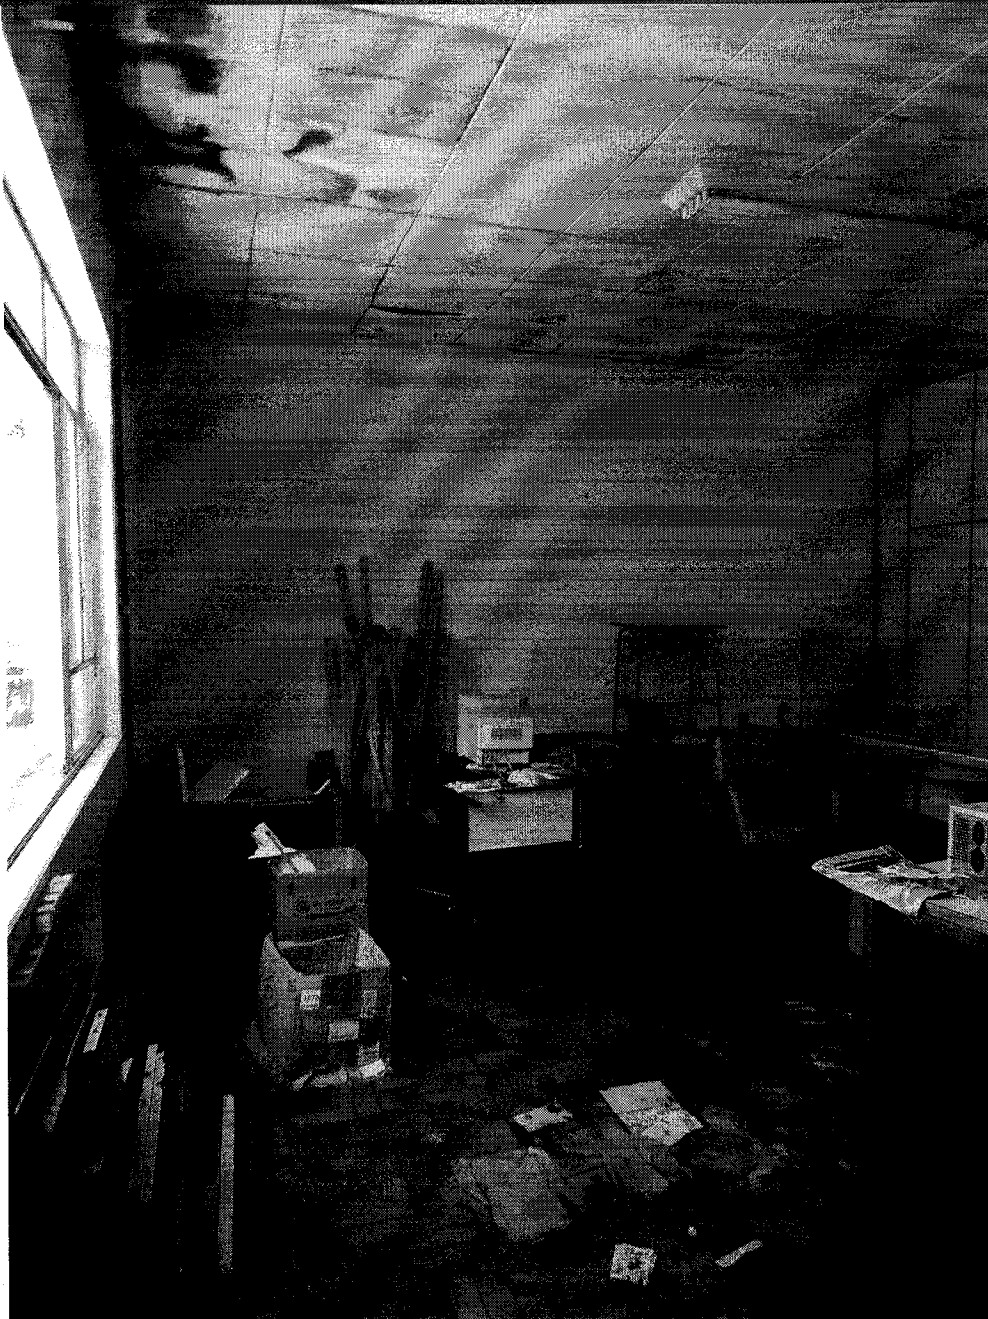
Foto 15: Forro e piso danificados.

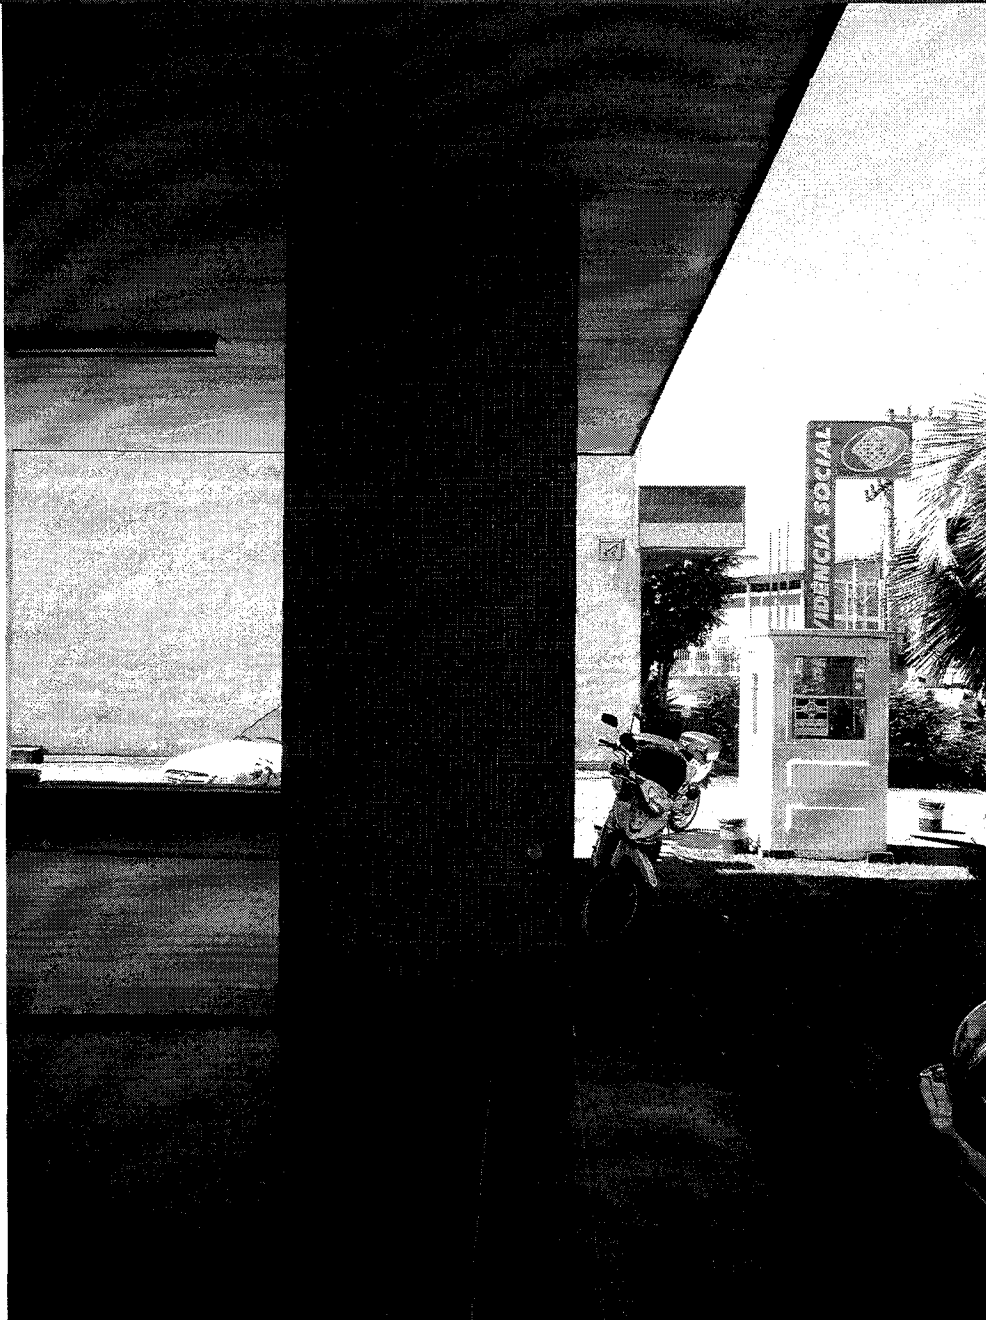
Foto 16: Marquise com infiltração.
