**MEM: 009/2019/GAPRE**

**ASSUNTO: REQUERIMENTO DE INFORMAÇÕES**

Este relatório tem como objetivo apresentar as informações solicitadas pela **Câmara de Vereadores** através do Memorando **009/2019/GAPRE** referente a pedido de informações sobre serviços realizados na Rua Augusto Wunderwald nos meses de dezembro e janeiro últimos.

**ASSUNTO: RELATÓRIO FOTOGRÁFICO**

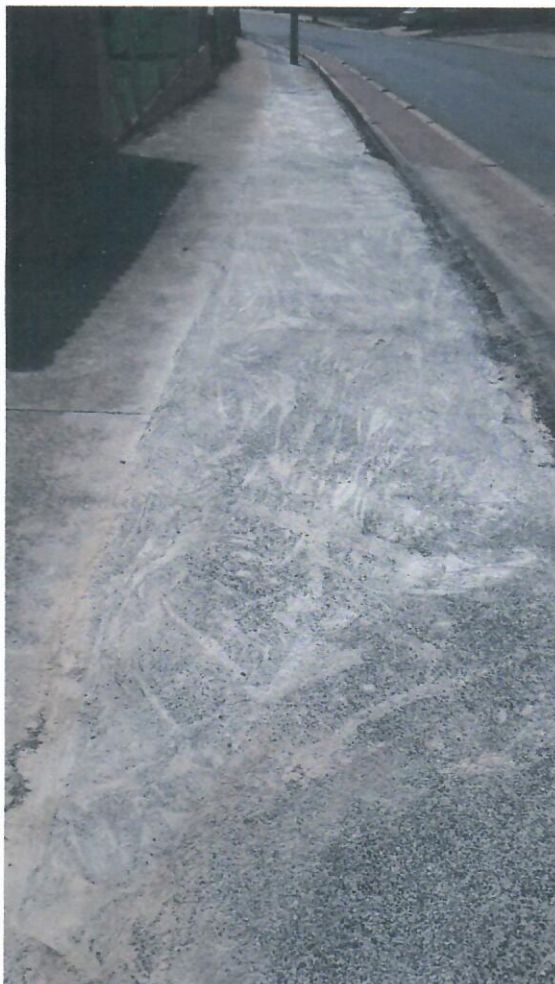
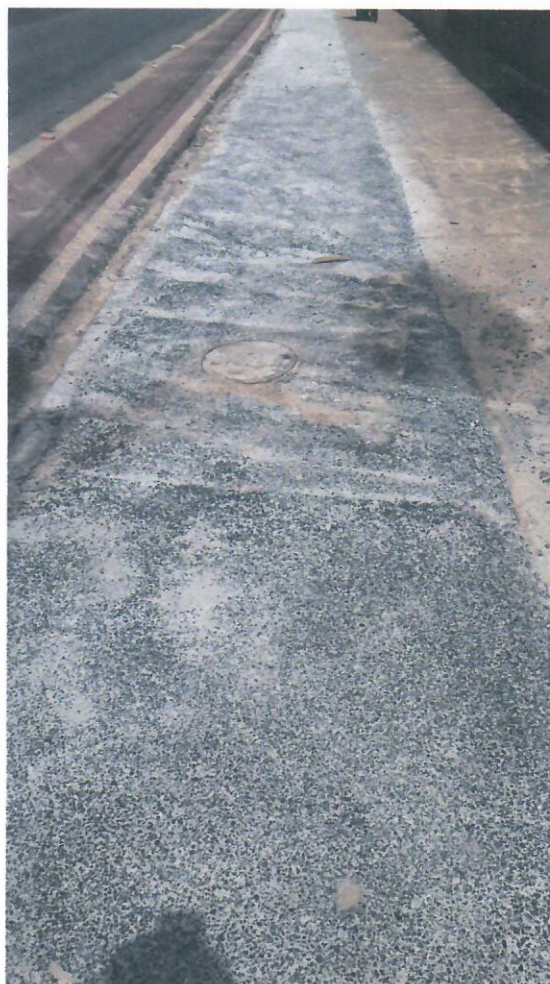
Nas fotografias acima, os serviços executados inicialmente ficaram com defeito na concretagem. Foram solicitados reparos do trecho antes de serem efetivamente medidos e pagos os serviços.

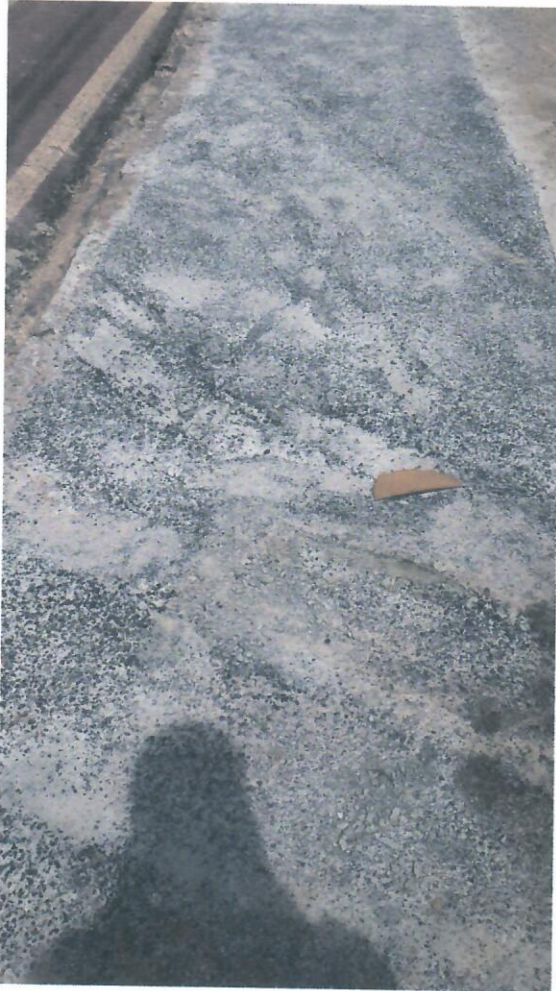
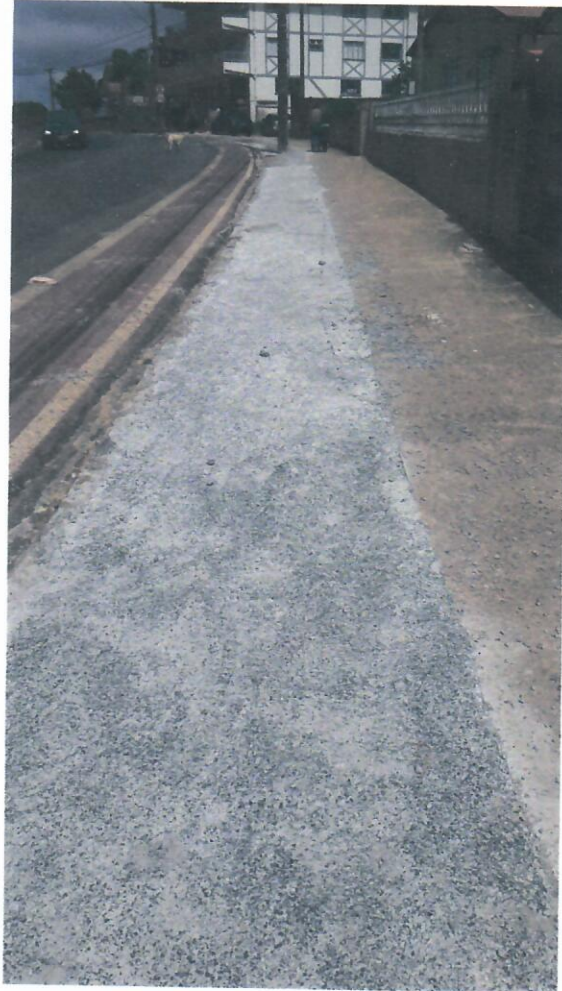
Mais exemplos de locais onde a fiscalização identificou imperfeições e pediu para que a empreiteira fizesse os reparos necessários.

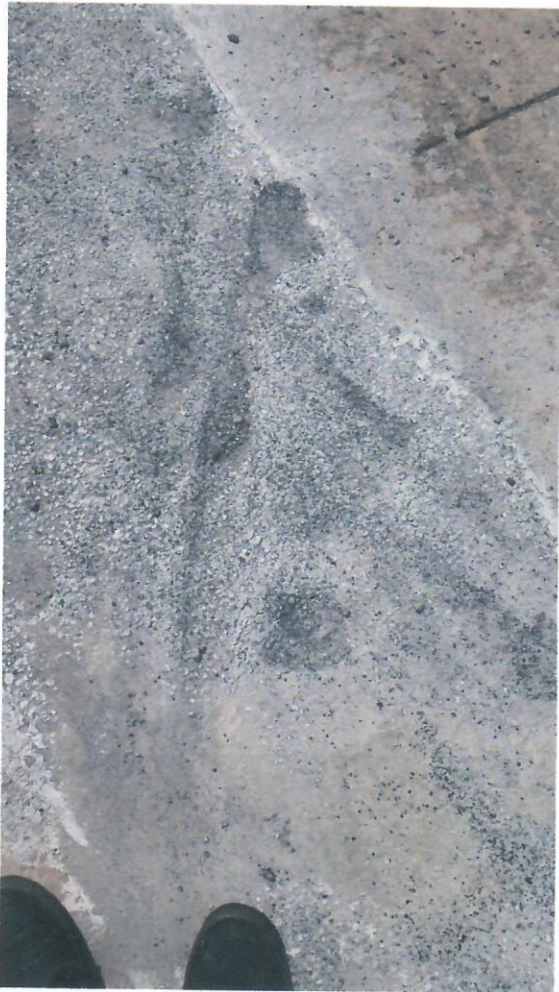
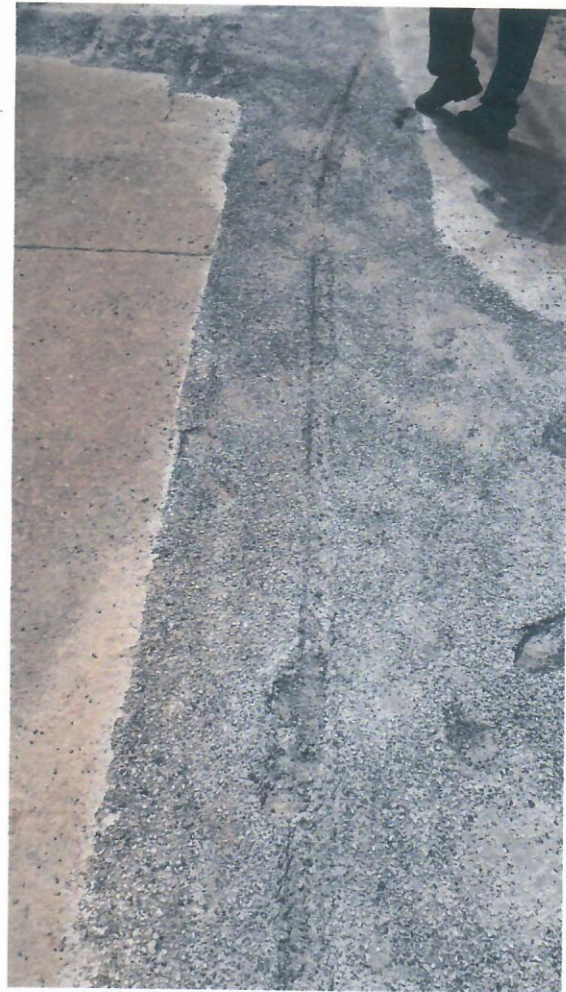
Problemas no trânsito de pessoas pelo local. Antes de o concreto secar totalmente, pedestres e ciclistas se utilizaram da área danificando a obra. Foram solicitadas também reparos nestes locais.
