## Laudo Geológico-Geotécnico

### VILA ANDORINHA - CENTRO SÃO BENTO DO SUL/SC

DATA: 06/09/2019

Nº LAUDO: 029/2019

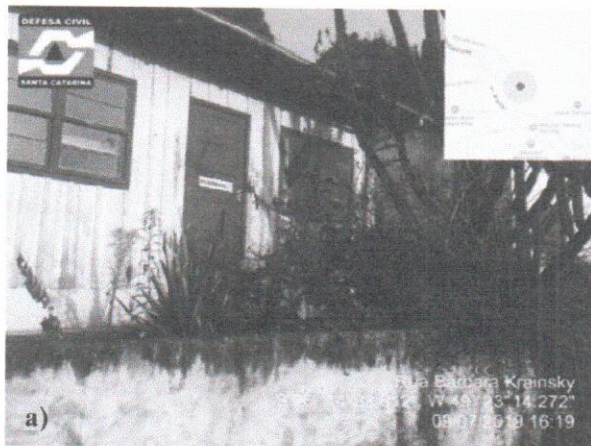
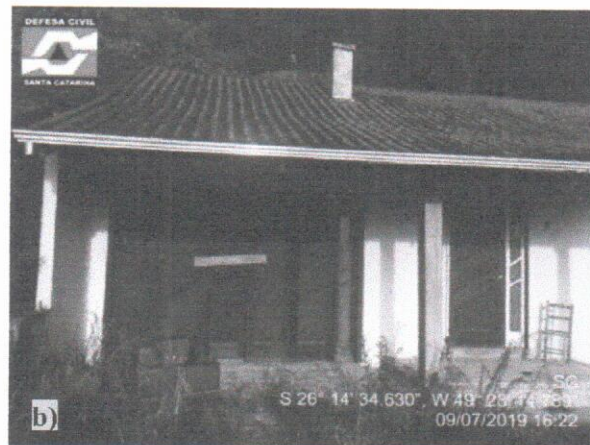
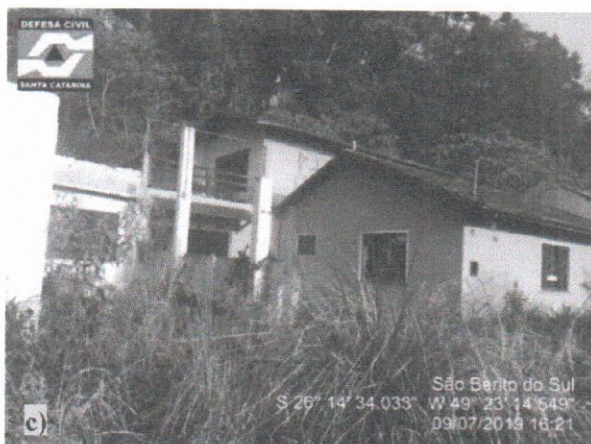
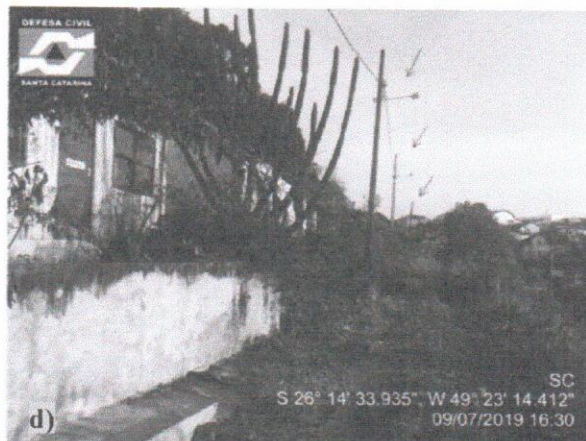
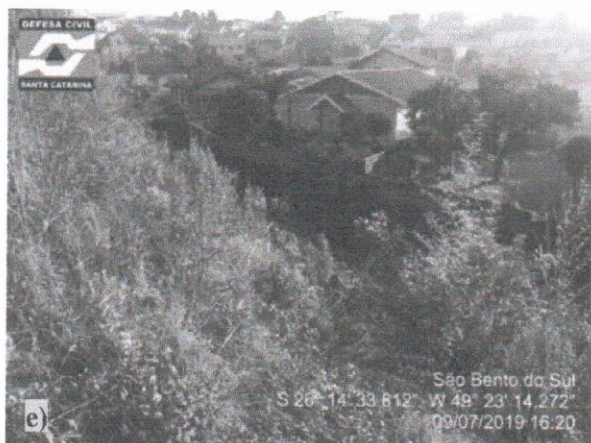
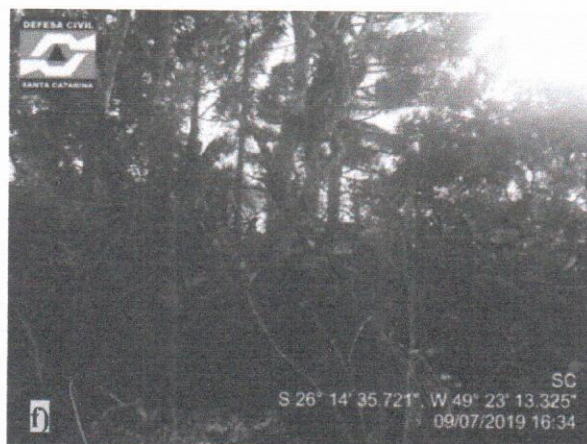
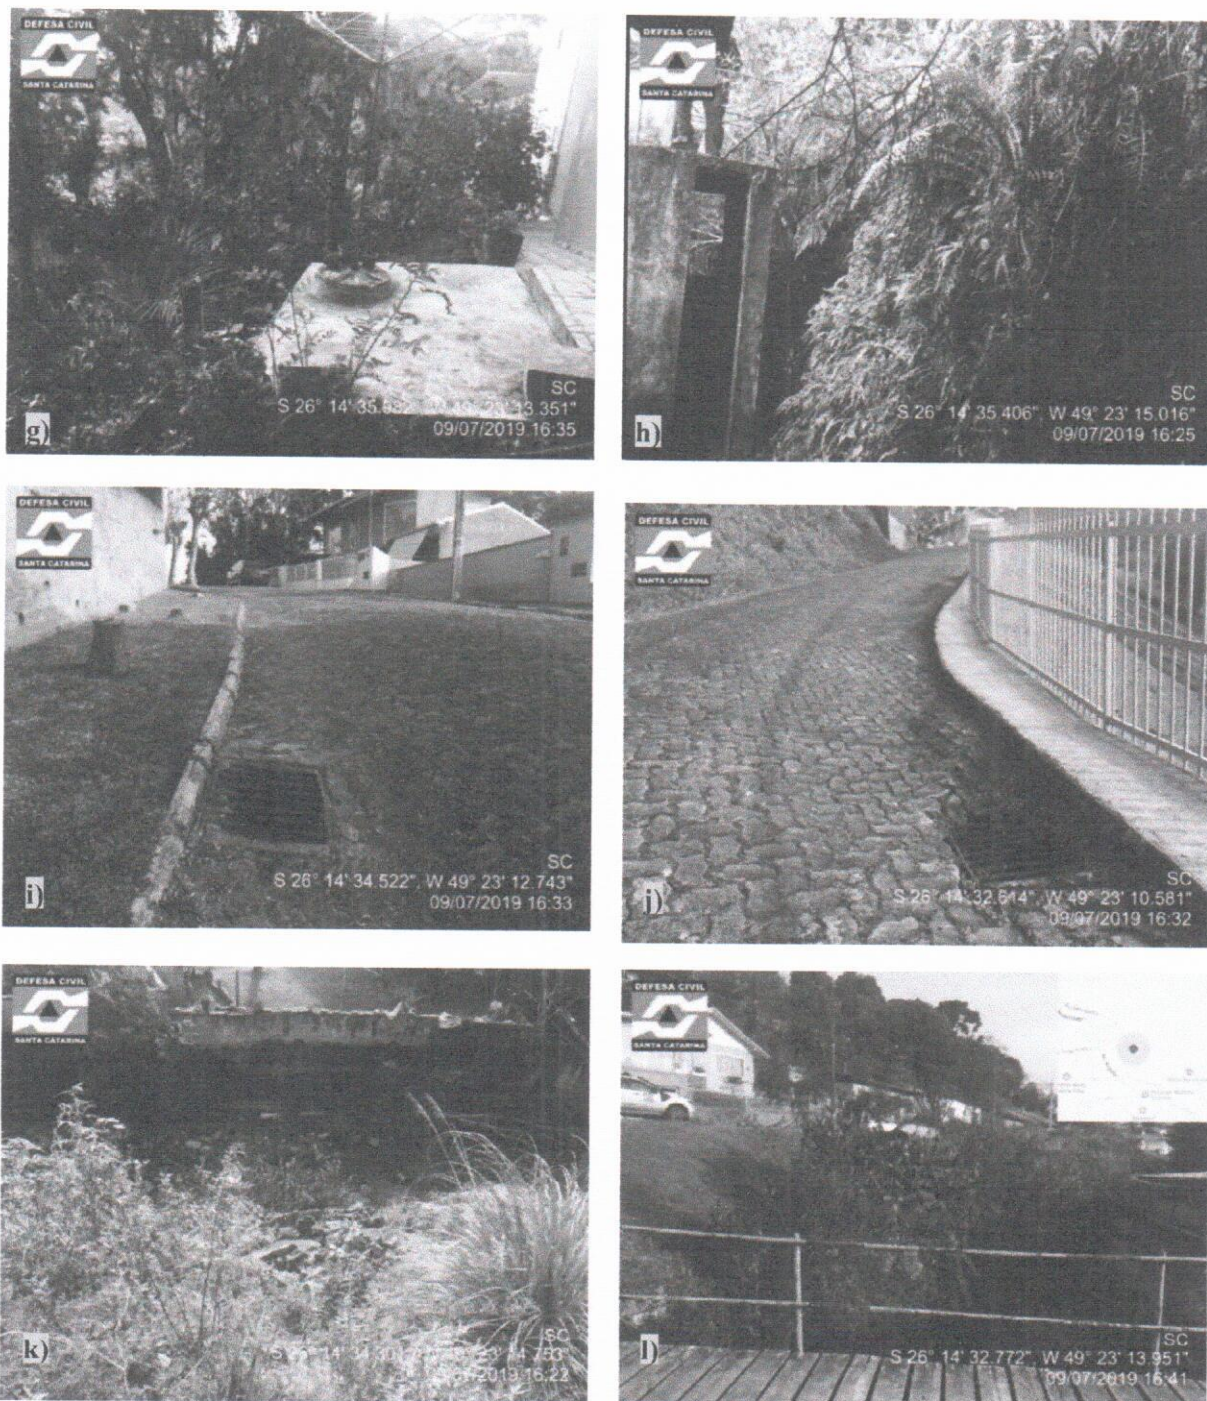
Figura 2: As imagens evidenciam as área de ocorrência do deslizamento, próximo as residências que estão interditadas (a, b e c) e ao curso d' água (d). O local apresenta declividade média (e), e áreas em que apresentaram instabilização e sediou processos erosivos, mas atualmente os processos estão estabilizados (f, g e h). Evidência do sistema de drenagem pluvial (i e j) instalado em trechos da R. Egon Oto Zulauf (situada paralelamente acima da R. Bárbara Krainski), fator benéfico para estabilidade do talude adjacente, atrás das casas interditadas. Imagens do enrocamento junto ao Rio São Bento, executados como obra de reconstrução da área afetada (k e l). Fonte: CIGERD (19/06/2019).

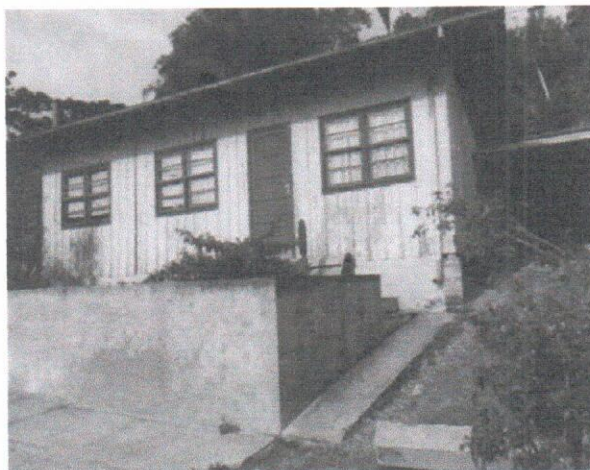
O laudo da Defesa Civil de São Bento do Sul n. 128/2014 indica que houve desmoronamento da encosta que chegou a atingir as estruturas da edificação de fundo, porém não acarretou problemas estruturais à edificação. A avaliação feita foi visual e não foi possível avaliar a estrutura pelo seu interior, somente a parte externa da edificação foi vistoriada (Figura 3 a 6). Recomendou-se a construção de um muro de arrimo nos fundos do imóvel, para que assim a residência seja desinterditada. O laudo de interdição encontra-se no Anexo I.

Figura 3. Deslizamento de solo nos fundos do imóvel, não atingiu a estrutura da edificação. (Fonte: extraído de Laudo D.C. de São Bento do Sul n.128/2014, jun. 2014).

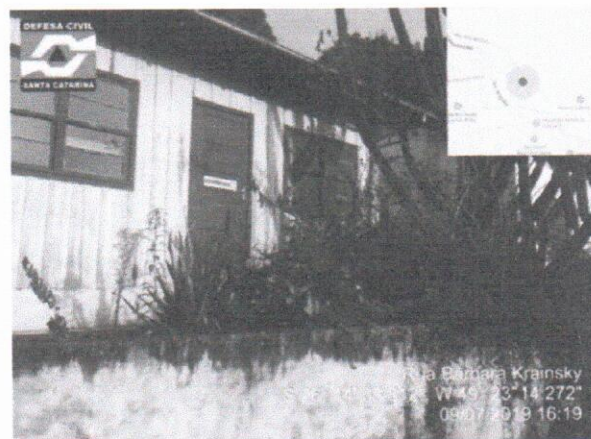
Figura 4. Edificação Unifamiliar de propriedade de Dolores R. Alves permanece interditada. (Fonte: Defesa Civil Estadual SC, 09/07/19).

Diante dos fatos recomendo a desinterdição das casas elencadas na vistoria e nos Anexo I ao IV deste laudo.

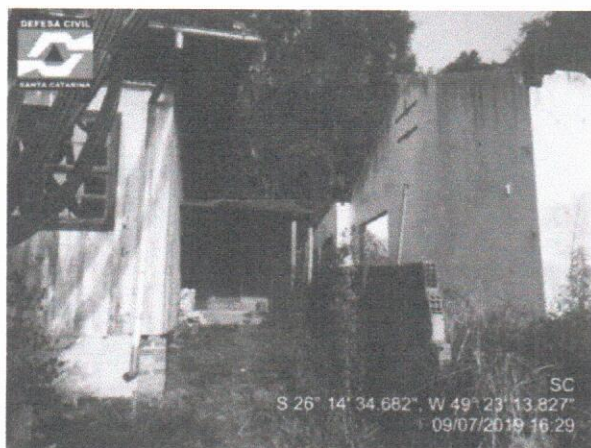
Figura 5. O deslizamento nos fundos do imóvel permanece estabilizado e com desenvolvimento de vegetação arbustiva. (Fonte: Defesa Civil Estadual SC, 09/07/19).

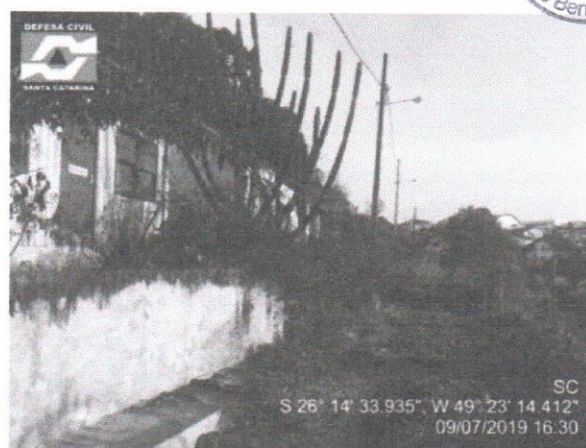
Figura 6. Área frontal à edificação unifamiliar após as obras de recomposição do talude. (Fonte: Defesa Civil Estadual SC, 09/07/19).

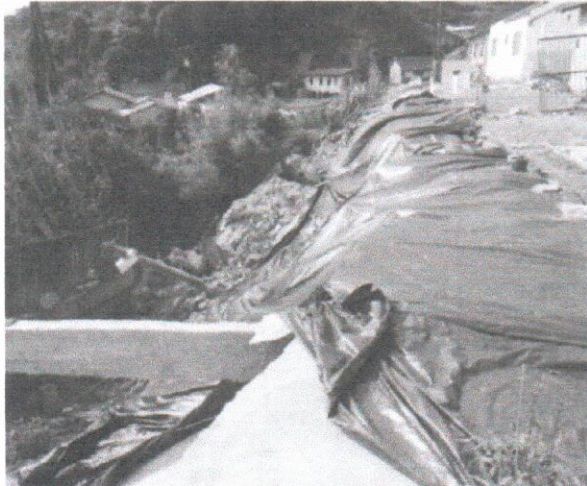
O Auto de Interdição n.127/2014 e o Laudo da Defesa Civil de São Bento do Sul n. 127/2014 (Anexo II) avaliou que devido ao muro de arrimo, que sustentava a rua, ter cedido no dia 07/06/2014, houve o desmoronamento da metade frontal da edificação unifamiliar. O material mobilizado assoreou o Rio São Bento. A estrutura da residência apresenta trincas e rachaduras superficiais que podem ter sido provocados por um processo secundário quando retiradas portas janelas e cobertura, posterior à mobilização na área do muro de arrimo ou podem ter ocorrido concomitantemente ao evento, como sendo um registro da mobilização do terreno. O laudo recomenda um estudo aprofundado de todo o entorno para determinar se existe risco de novas ocorrências de deslizamento.

Figura 7. Com o desmoronamento do muro de arrimo e da encosta, foi atingida a área frontal ao imóvel residencial sem comprometer estrutura da edificação. (Fonte: extraído de Laudo D.C. de São Bento do Sul n.128/2014, jun. 2014).

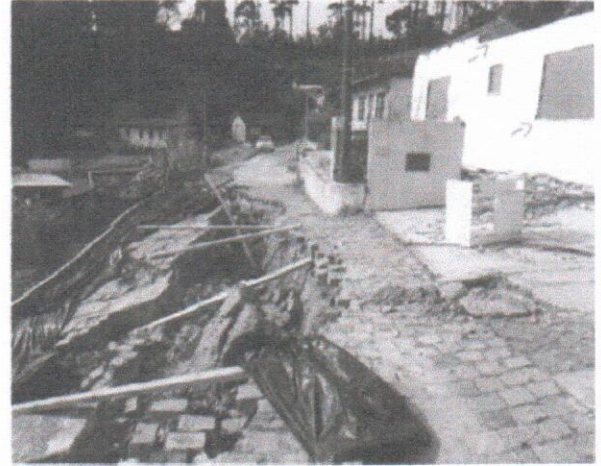
Figura 8. O desmoronamento não atingiu a estrutura da edificação que apresenta trincas e rachaduras que podem também ter ocorrido quando foram retiradas as janelas e cobertura. (Fonte: extraído de Laudo D.C. de São Bento do Sul n.128/2014, jun. 2014).

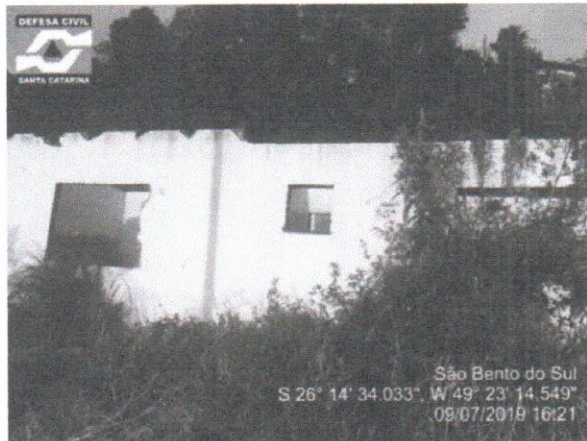
Figura 9. Edificação Unifamiliar de propriedade de Sulereni T. Nunes Ribeiro permanece interditada. (Fonte: Defesa Civil Estadual SC, 09/07/19).

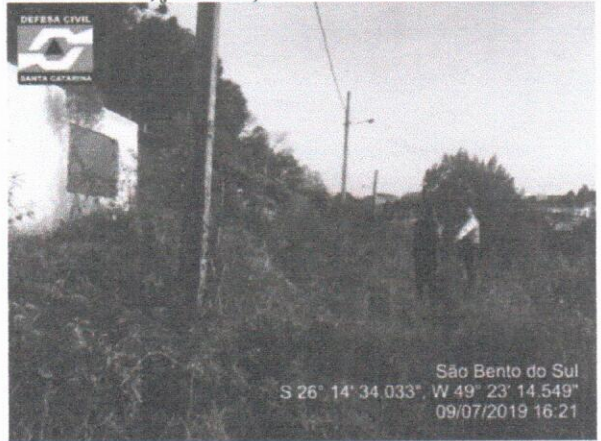
Figura 10. Após as obras realizadas a r. Bárbara Krainski permanece estabilizada e com desenvolvimento de vegetação arbustiva. (Fonte: Defesa Civil Estadual SC, 09/07/19).

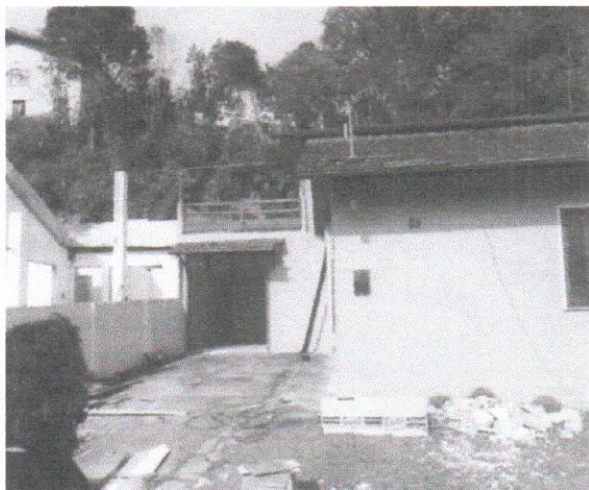
O Laudo da Defesa Civil de São Bento do Sul n. 125/2014 caracterizou o desmoronamento não da edificação mas da rua justaposta à frente da edificação unifamiliar. Observou-se que não há presença de trincas e rachaduras na estrutura, porém ocorre infiltração no interior da edificação. Podendo ser novamente habitada quando confirmado que não há um ponto de ruptura e que a mobilização deveu-se somente ao alto índice de pluviosidade acumulada.

Figura 11. Deslizamento superficial de solo nos fundos do imóvel, não atingiu a estrutura da edificação. (Fonte: extraído de Laudo D.C. de São Bento do Sul n.128/2014, jun. 2014).

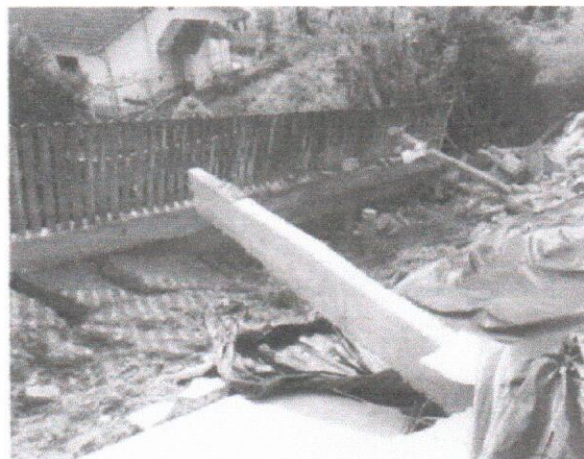
Figura 12. Com o desmoronamento do muro de arrimo que sustentava a rua também atingiu o muro frontal da edificação. (Fonte: extraído de Laudo D.C. de São Bento do Sul n.128/2014, jun. 2014).

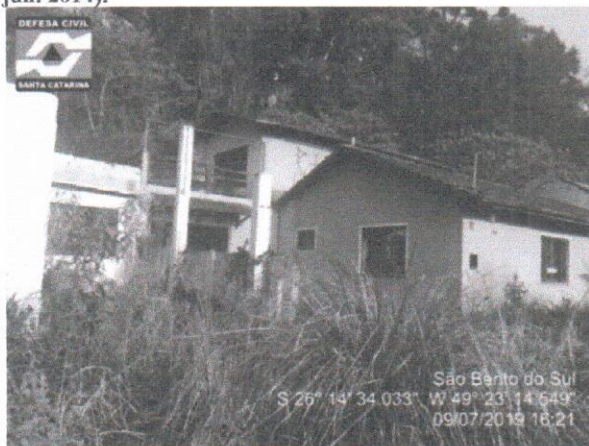
Figura 13. O deslizamento nos fundos do imóvel residencial unifamiliar permanece estabilizado e com desenvolvimento de vegetação arbustiva e arbórea. (Fonte: Defesa Civil Estadual SC, 09/07/19).

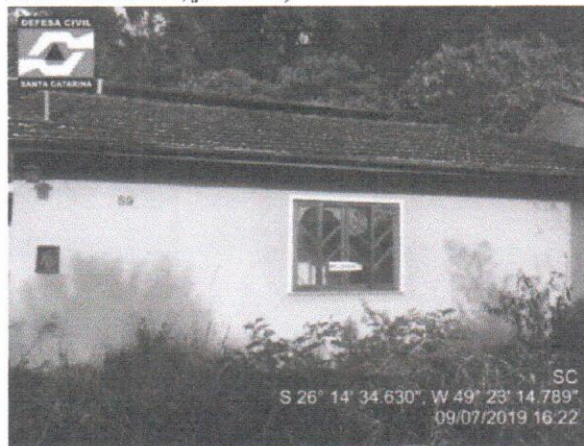
Figura 14. O imóvel residencial unifamiliar permanece interditado. (Fonte: Defesa Civil Estadual SC, 09/07/19).

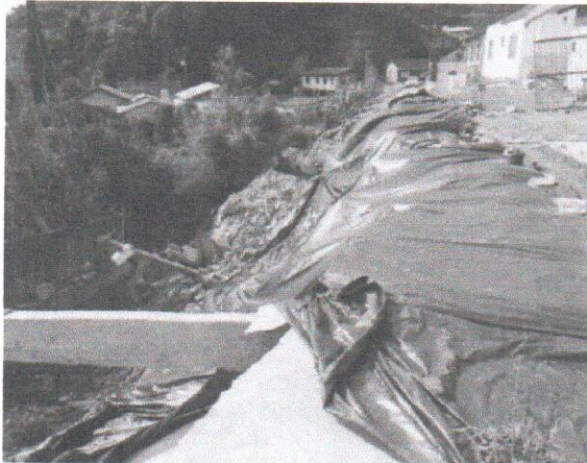
O Laudo da Defesa Civil de São Bento do Sul n. 126/2014 caracterizou que houve o deslizamento da rua frontal que ocasionou o desmoronamento do muro e do pátio aterrado, bem como um outro deslizamento de terra nos fundos lote. Não houve abalos na estruturas da edificação unifamiliar. Avaliou-se que aparentemente o solo estabilizou-se, no entanto, recomenda-se um estudo aprofundado a fim de constatar a causa do deslizamento, que pode ter sido ocasionado por um ponto de ruptura ou então devido à pluviosidade acumulada.

Figura 15. Muro e pátio aterrado desmoronados na data do deslizamento. (Fonte: extraído de Laudo D.C. de São Bento do Sul n.128/2014, jun. 2014).

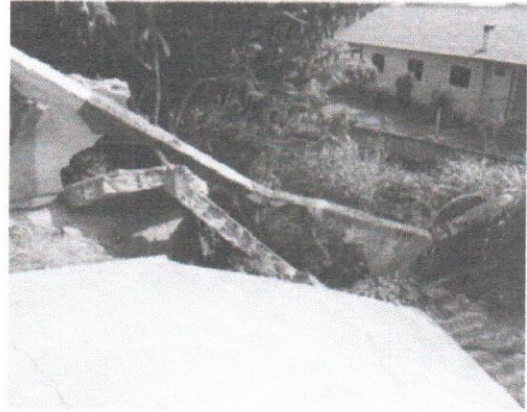
Figura 16. O desmoronamento atingiu o muro e pátio aterrado. (Fonte: extraído de Laudo D.C. de São Bento do Sul n.128/2014, jun. 2014).

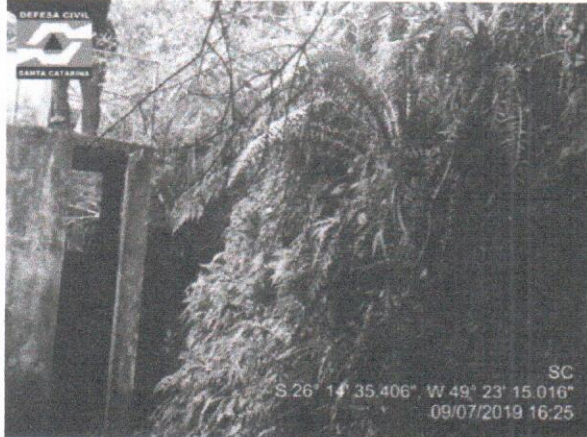
Figura 17. Desmoronamento nos fundos da edificação está estabilizada. (Fonte: Defesa Civil Estadual - SC, 09/07/19)

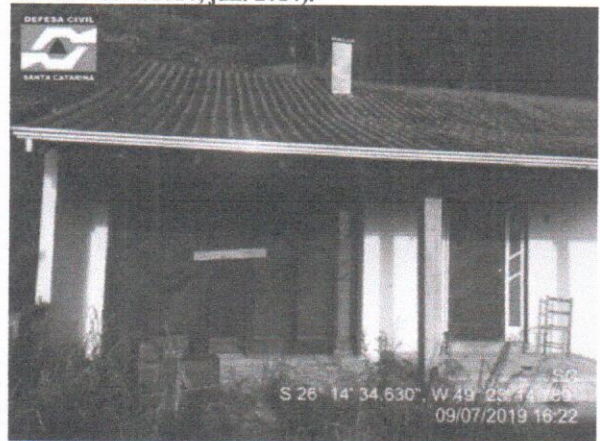
Figura 18. Edificação Unifamiliar de propriedade de Dolores R. Alves permanece interditada. (Fonte: Defesa Civil Estadual SC, 09/07/19).

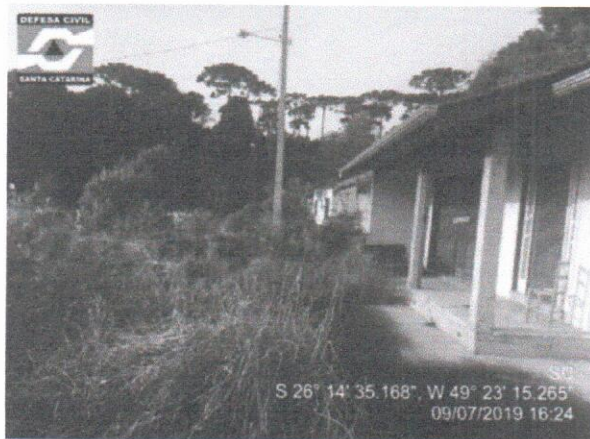
Figura 19. Área frontal da edificação unifamiliar após as obras realizadas pelo Departamento de Obras do Município. (Fonte: Defesa Civil Estadual SC, 09/07/19).
