Ofício nº 059/2014/GAPRE

Respostas referente ao Requerimento de Informação nº 58/2014

LAUDO DE PERÍCIA.

FINALIDADE, SERVIÇOS SOLICITADOS PELO SAMAE: LAUDO TÉCNICO DA BASE EM CONCRETO ARMADO DE RESERVATÓRIO DE ÁGUA E LAUDO TÉCNICO DE ESTRUTURA EM AÇO VITRIFICADO conforme as Normas NBR 7229/93 para RESERVATÓRIO METÁLICO ELEVADO assentado sobre BASE DE CONCRETO ARMADO, E PELA Norma NBR 13.752 (Norma Brasileira de Engenharia da Construção Civil para Laudos Periciais), em vista que das Vistorias Pericial realizada na data de 01 de Outubro de 2013 e 08 de Outubro de 2013, e com verificação sobre o possível vazamento que possa estar ocorrendo entre a viga baldrame em concreto armado, que está com fissuramentos, e as chapas de aço vitrificado, próximos da base externa e do solo.

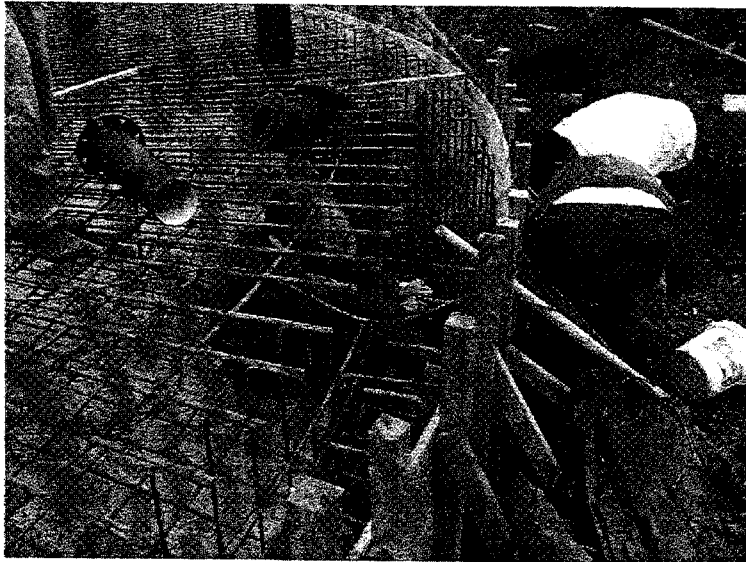
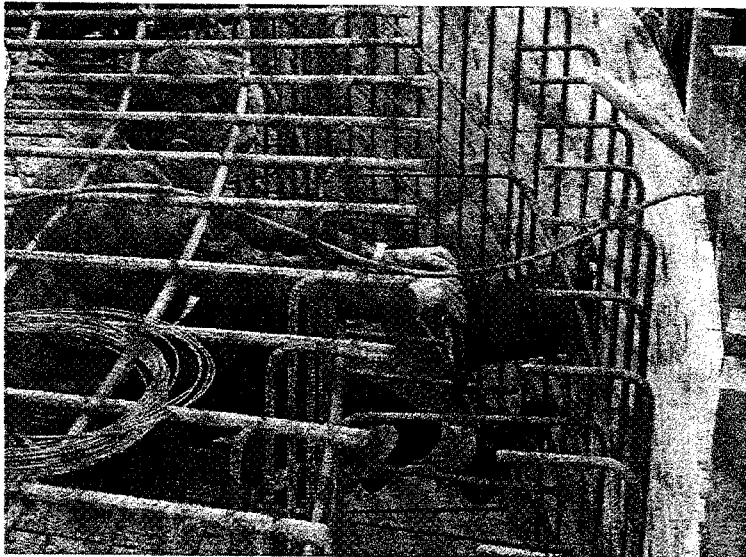
- IX. Nas fotos abaixo podemos verificar o pessoal do SAMAE instalando as tubulações e fica claro que são tubulações flangeadas e com parafusos que ficaram em meio ao concreto e sem acesso para qualquer tipo de manutenção:
