## Laudo Geológico-Geotécnico

### VILA ANDORINHA - CENTRO SÃO BENTO DO SUL/SC

DATA: 06/09/2019

Nº LAUDO: 029/2019

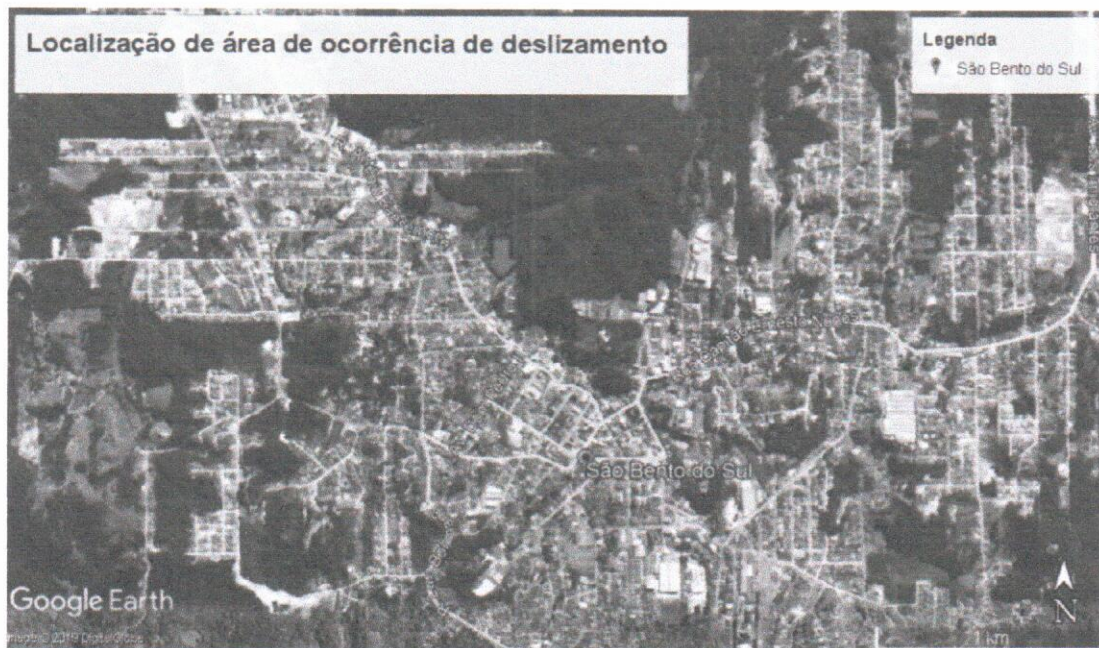
Figura 1: Localização da região e área em que houve deslizamento (indicado pela seta vermelha) em talude de corte de aterro, em via pública e residências unifamiliares, no município de São Bento do Sul/SC.
